Praxistest bebildert: Entfetter und Rückfetter am Beispiel einer kaputten Bootshaut:

Zur Einführung wurde diese Haut exemplarisch wieder der Nutzung zugeführt um die hervorragenden Ergebnisse des Reinigers 1a „Entfetter“ (Konzentrat!) und 2 Einpfleger „Rückfetter“ zu demonstrieren.

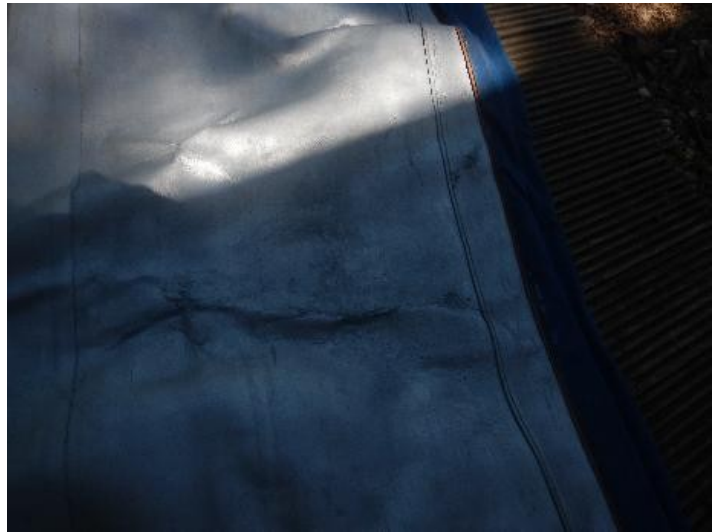
Zu Beginn der Warmphase war ein auffalten und Glätten möglich. Zu sehen auf Bild Nr1. Es fehlten mindestens 15cm Länge, die in den Falten durchaus noch „versteckt“ waren: Mit dem Schinhammer wurden die zu arg hervorstehenden Falten

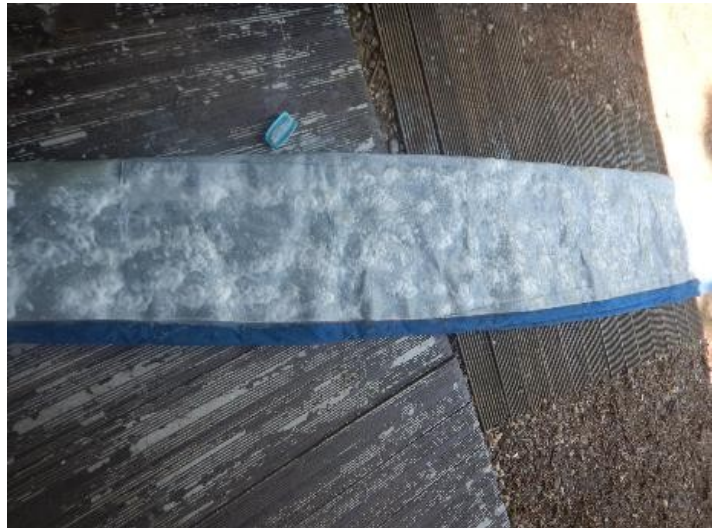
nun geglättet, nachdem sie erwärmt wurden. In Bild 2 sieht man den ersten Auftrag des 1:5 verdünnten Reinigers mit einer aufschäumenden Sprühflasche. Mit der kreisenden Bewegung der Bürste wird der Schaum erhalten, jedoch (!) er begann sofort in grau einzufärben! Ein Voreigner hatte diese Haut extrem dick mit Silberwachs eingeschmiert und dabei das Logo überdeckt, welches nun in dem Zustand bei Arbeitsaufnahme noch nicht im Ansatz zu sehen ist....

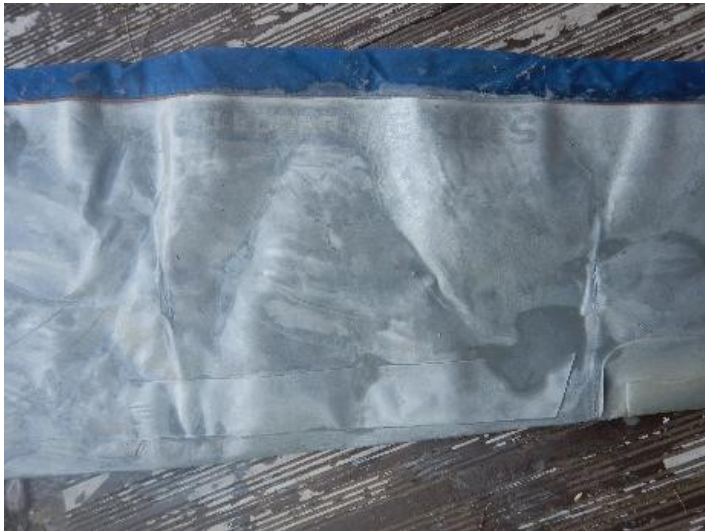
Bild 3: Mittel zieht ein. Die ersten grauen, wässrigen „Pfützen“ entstehen, der erste Schaum ist vergangen. Zeit, ca. 30 Minuten nach Ende erstem Auftrag....

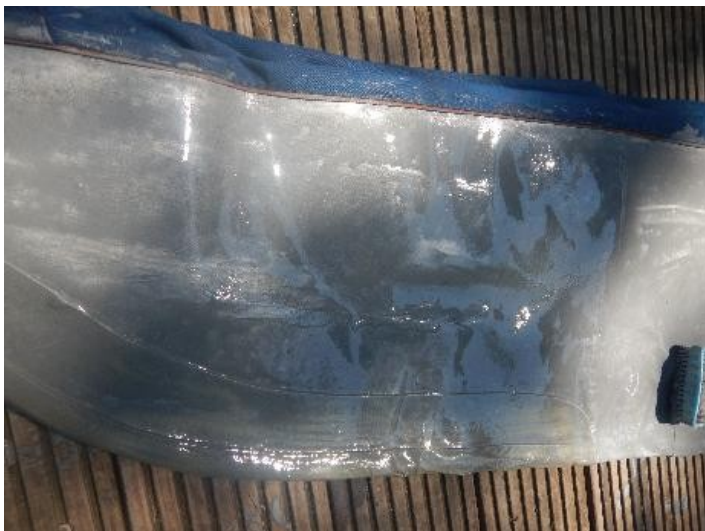
Bild 4: Reiniger ist erschöpft, es wird neu gebürstet. Der erneute Schaum wird immer dunkelgrauer. Es konnte mit der Bürste bis zu 4 mal „nachgeschäumt“ werden!

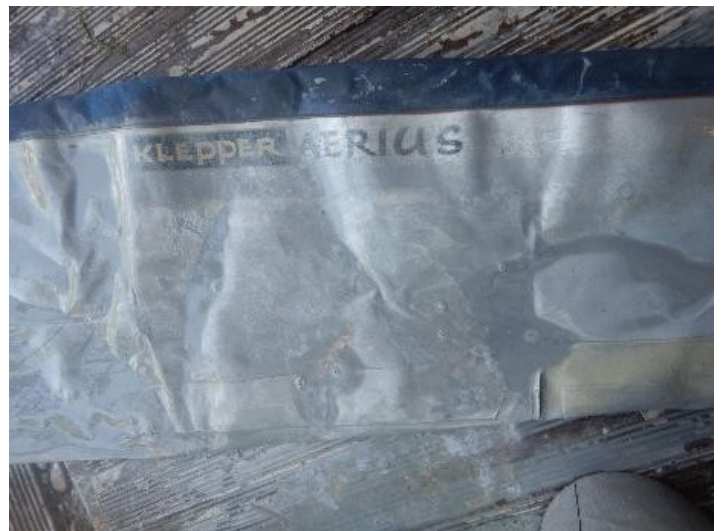
Bild 5: der 2te Auftrag , ca.1.5 H nach Beginn wird aufgetragen. Das Startbild mit dem Schaumblasen spare ich mir hier. Erstmals kommt das Logo so deutlich raus, das es Fotografierbar ist.

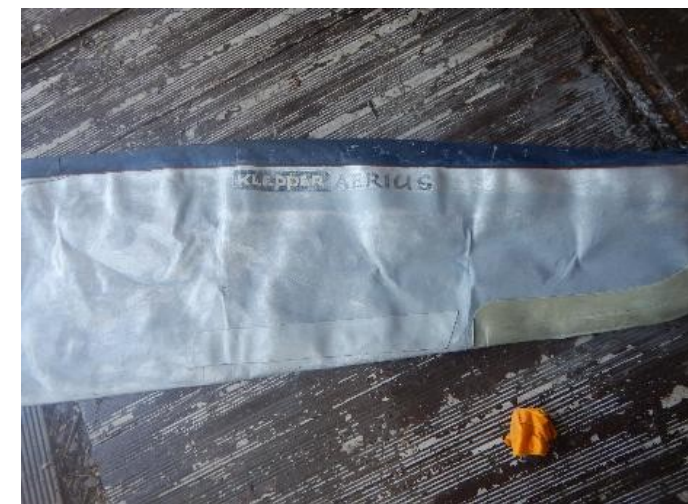
Bild 6: die Haut wird geschmeidiger, heller

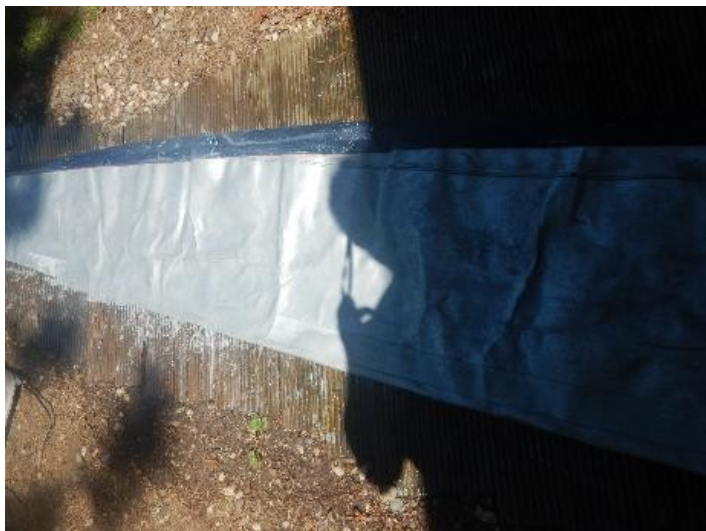
Bild 7: das Silberwachs löst sich nun zügig, ca. 3h nach Beginn. Ständiges Nachbürsten mit Druck ist nötig. Zum Einsatz kommt nun eine leichte Drahtbürste, eine Maschinenbürste.

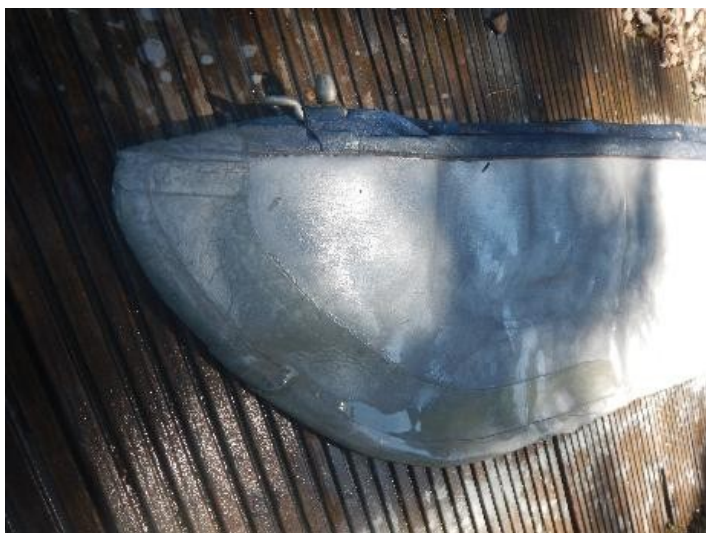
Bild 8. die Gummisteven bekomme ihre ursprüngliche Farbe wieder...

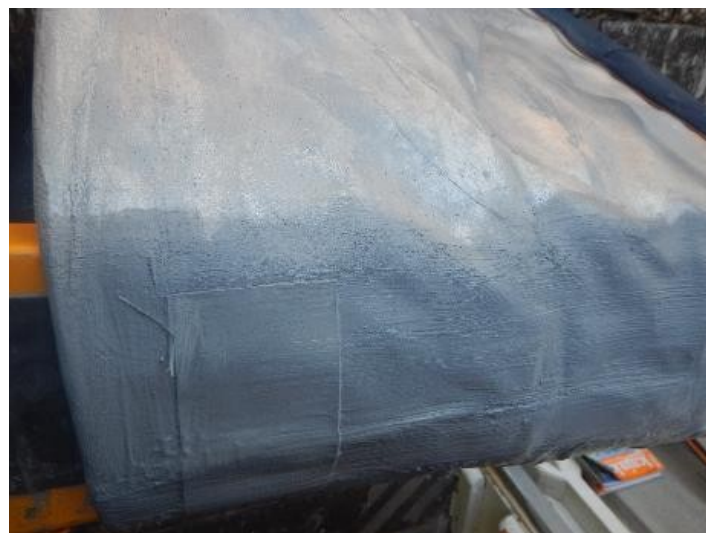
Bild 9: nun nach ca. 4h kommen die Reststoffe der tieferen Schichten „hoch“ auf einem Bock kann ich mehr Körperdruck ausüben. Der Schaum ist im 3ten Auftrag dick und kleinblasig und wirkt wie Farbe. Alle Flicker fallen ab.

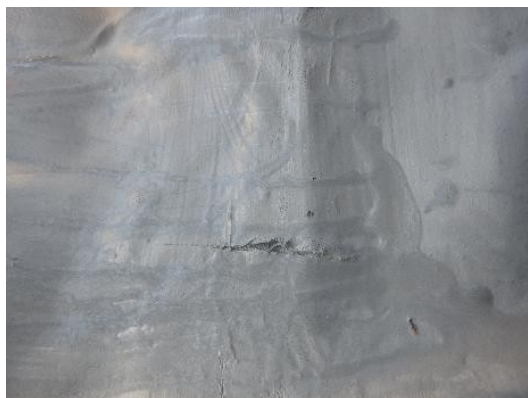
10: Zugeschmierte Löcher liegen nun offen! Sie waren zuerst nur als „Schrammen“ zu vermuten.

Bild 17: nun werden die Löcher erste einmal geflickt.
Das dichte Boot ist seit Mitte Mai 21 im Einsatz.

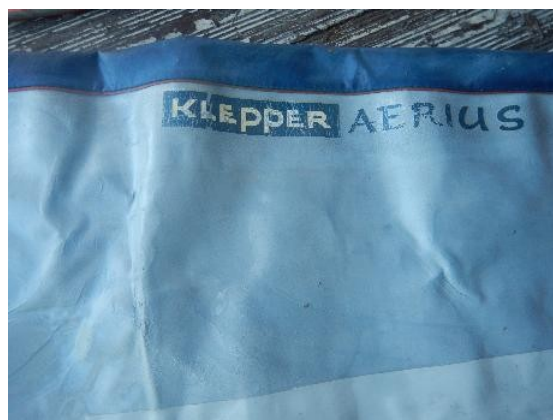
11: Die ursprüngliche Hautfarbe kommt raus. Deutlich ist nun das Logo zu sehen!

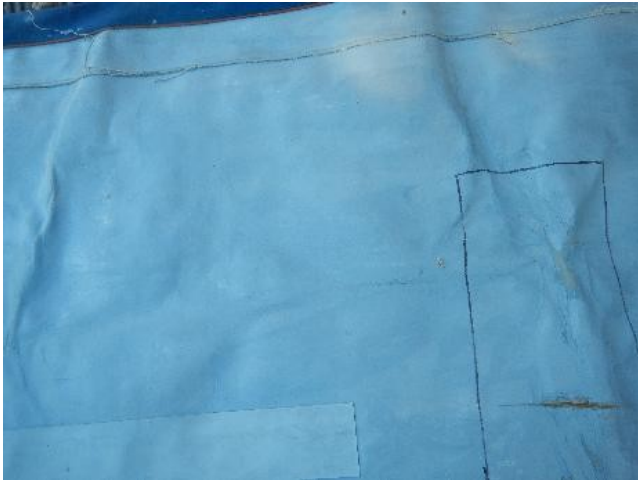
11: Klebestellen bleiben unbehandelt

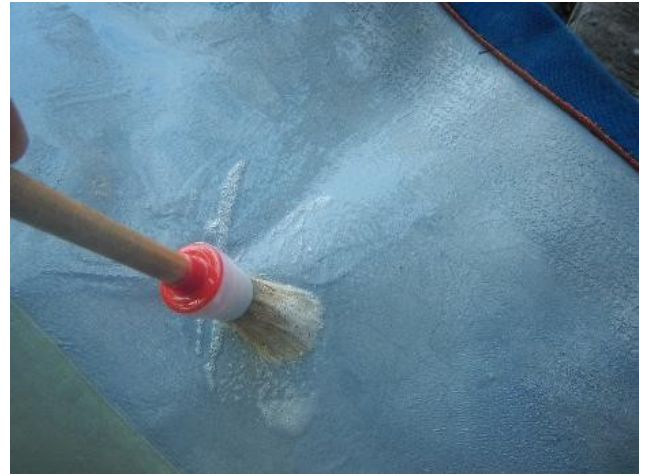
12: Einpflegen mit Rückfetter

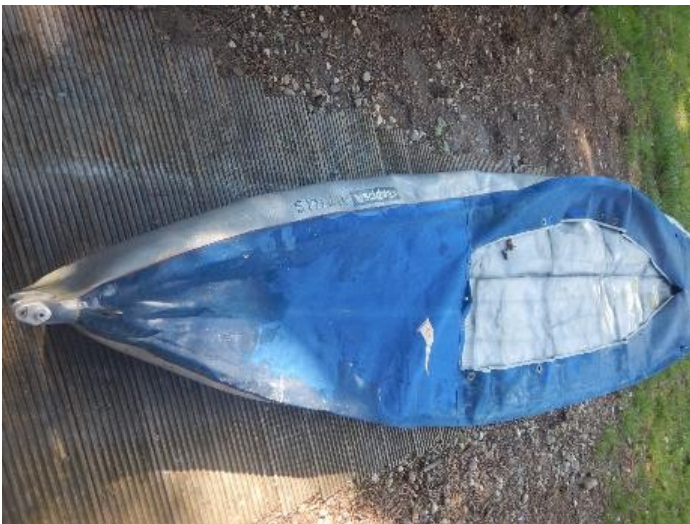
13: die ursprünglich kartonharte Haut ist nun Zäh in der Art eines Leders.

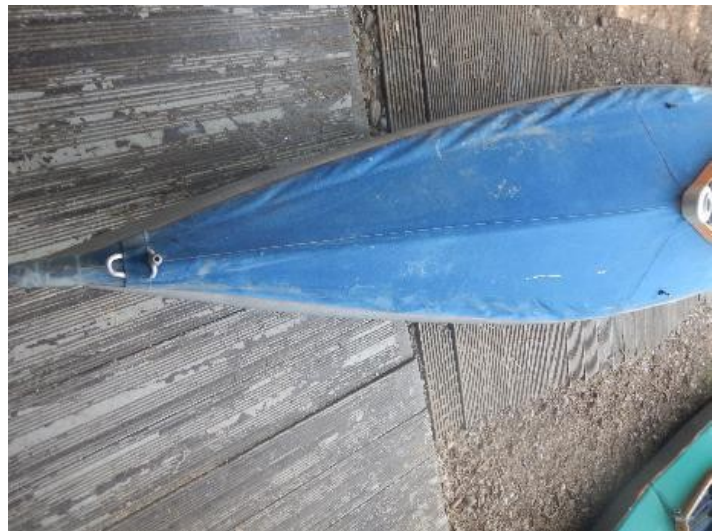
14.: Die Spitze passt wieder

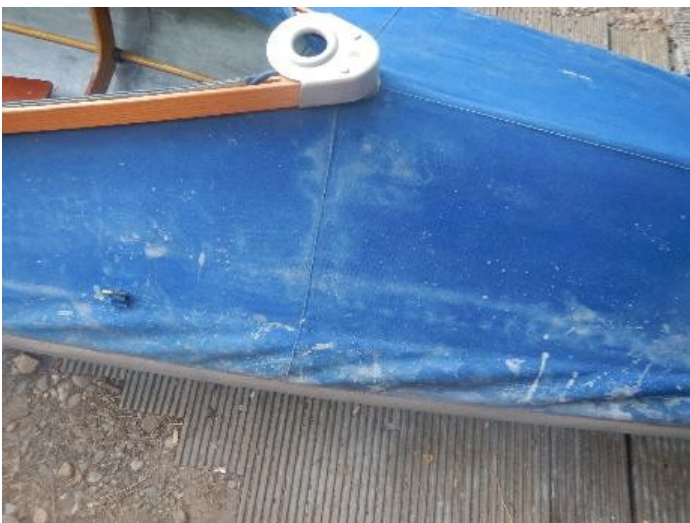
Bild 15: Leider zu spät bemerkt: die Silberpigmente wurden vom Oberverdeck aufgesogen und sind nun eher schlecht rauszubekommen.

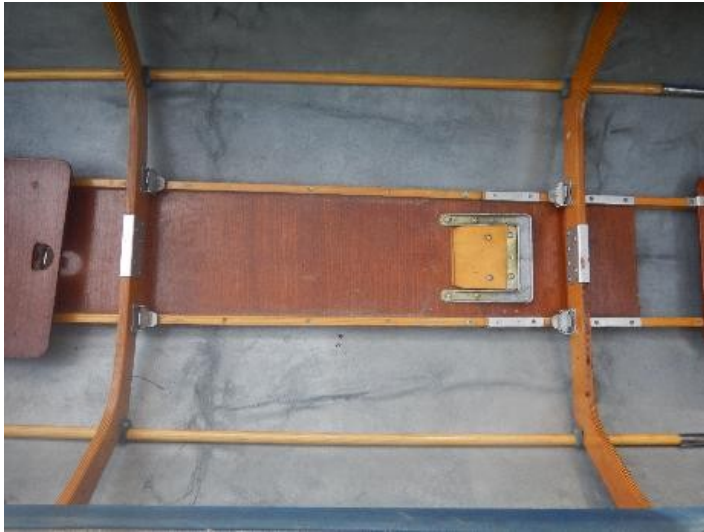
Bild 16:
Die Bodenleiter übersteht nun der Erstaufbau nach der Einpflege und ist nicht verbogen.
